# 株式会社 日本駐車場サービス JPSニュースレター

Vol. 29

2018. 10. 1

## 台風21号の被害と今後の対策

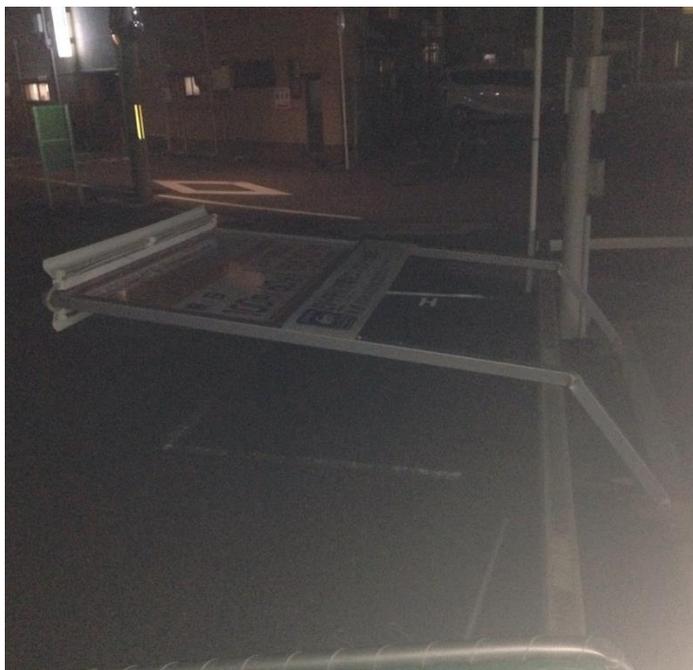
【強風で倒壊した駐車場看板】

・看板の支柱を 75mm角パイプから、100mm角パイプにサイズアップする。

・ネットフェンスに看板を設置しない。(極力)

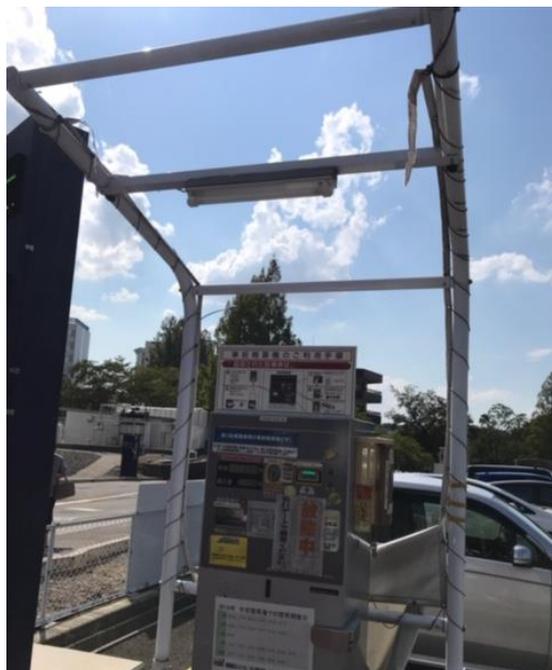
【強風で帆布が飛ばされた精算機テント】
